# JENSEITS DER TÄUSCHUNG

Was die Wissenschaft über die Zerstörung  
der Gebäude 1, 2 und 7 des World Trade Centers  
zu sagen hat

Deutsche Übersetzung des Originals „BEYOND MISINFORMATION. What Science  
Says About the Destruction of World Trade Center Buildings 1, 2 and 7“

© 2016 Architects & Engineers for 9/11 Truth, Inc. / AE911Truth.CH

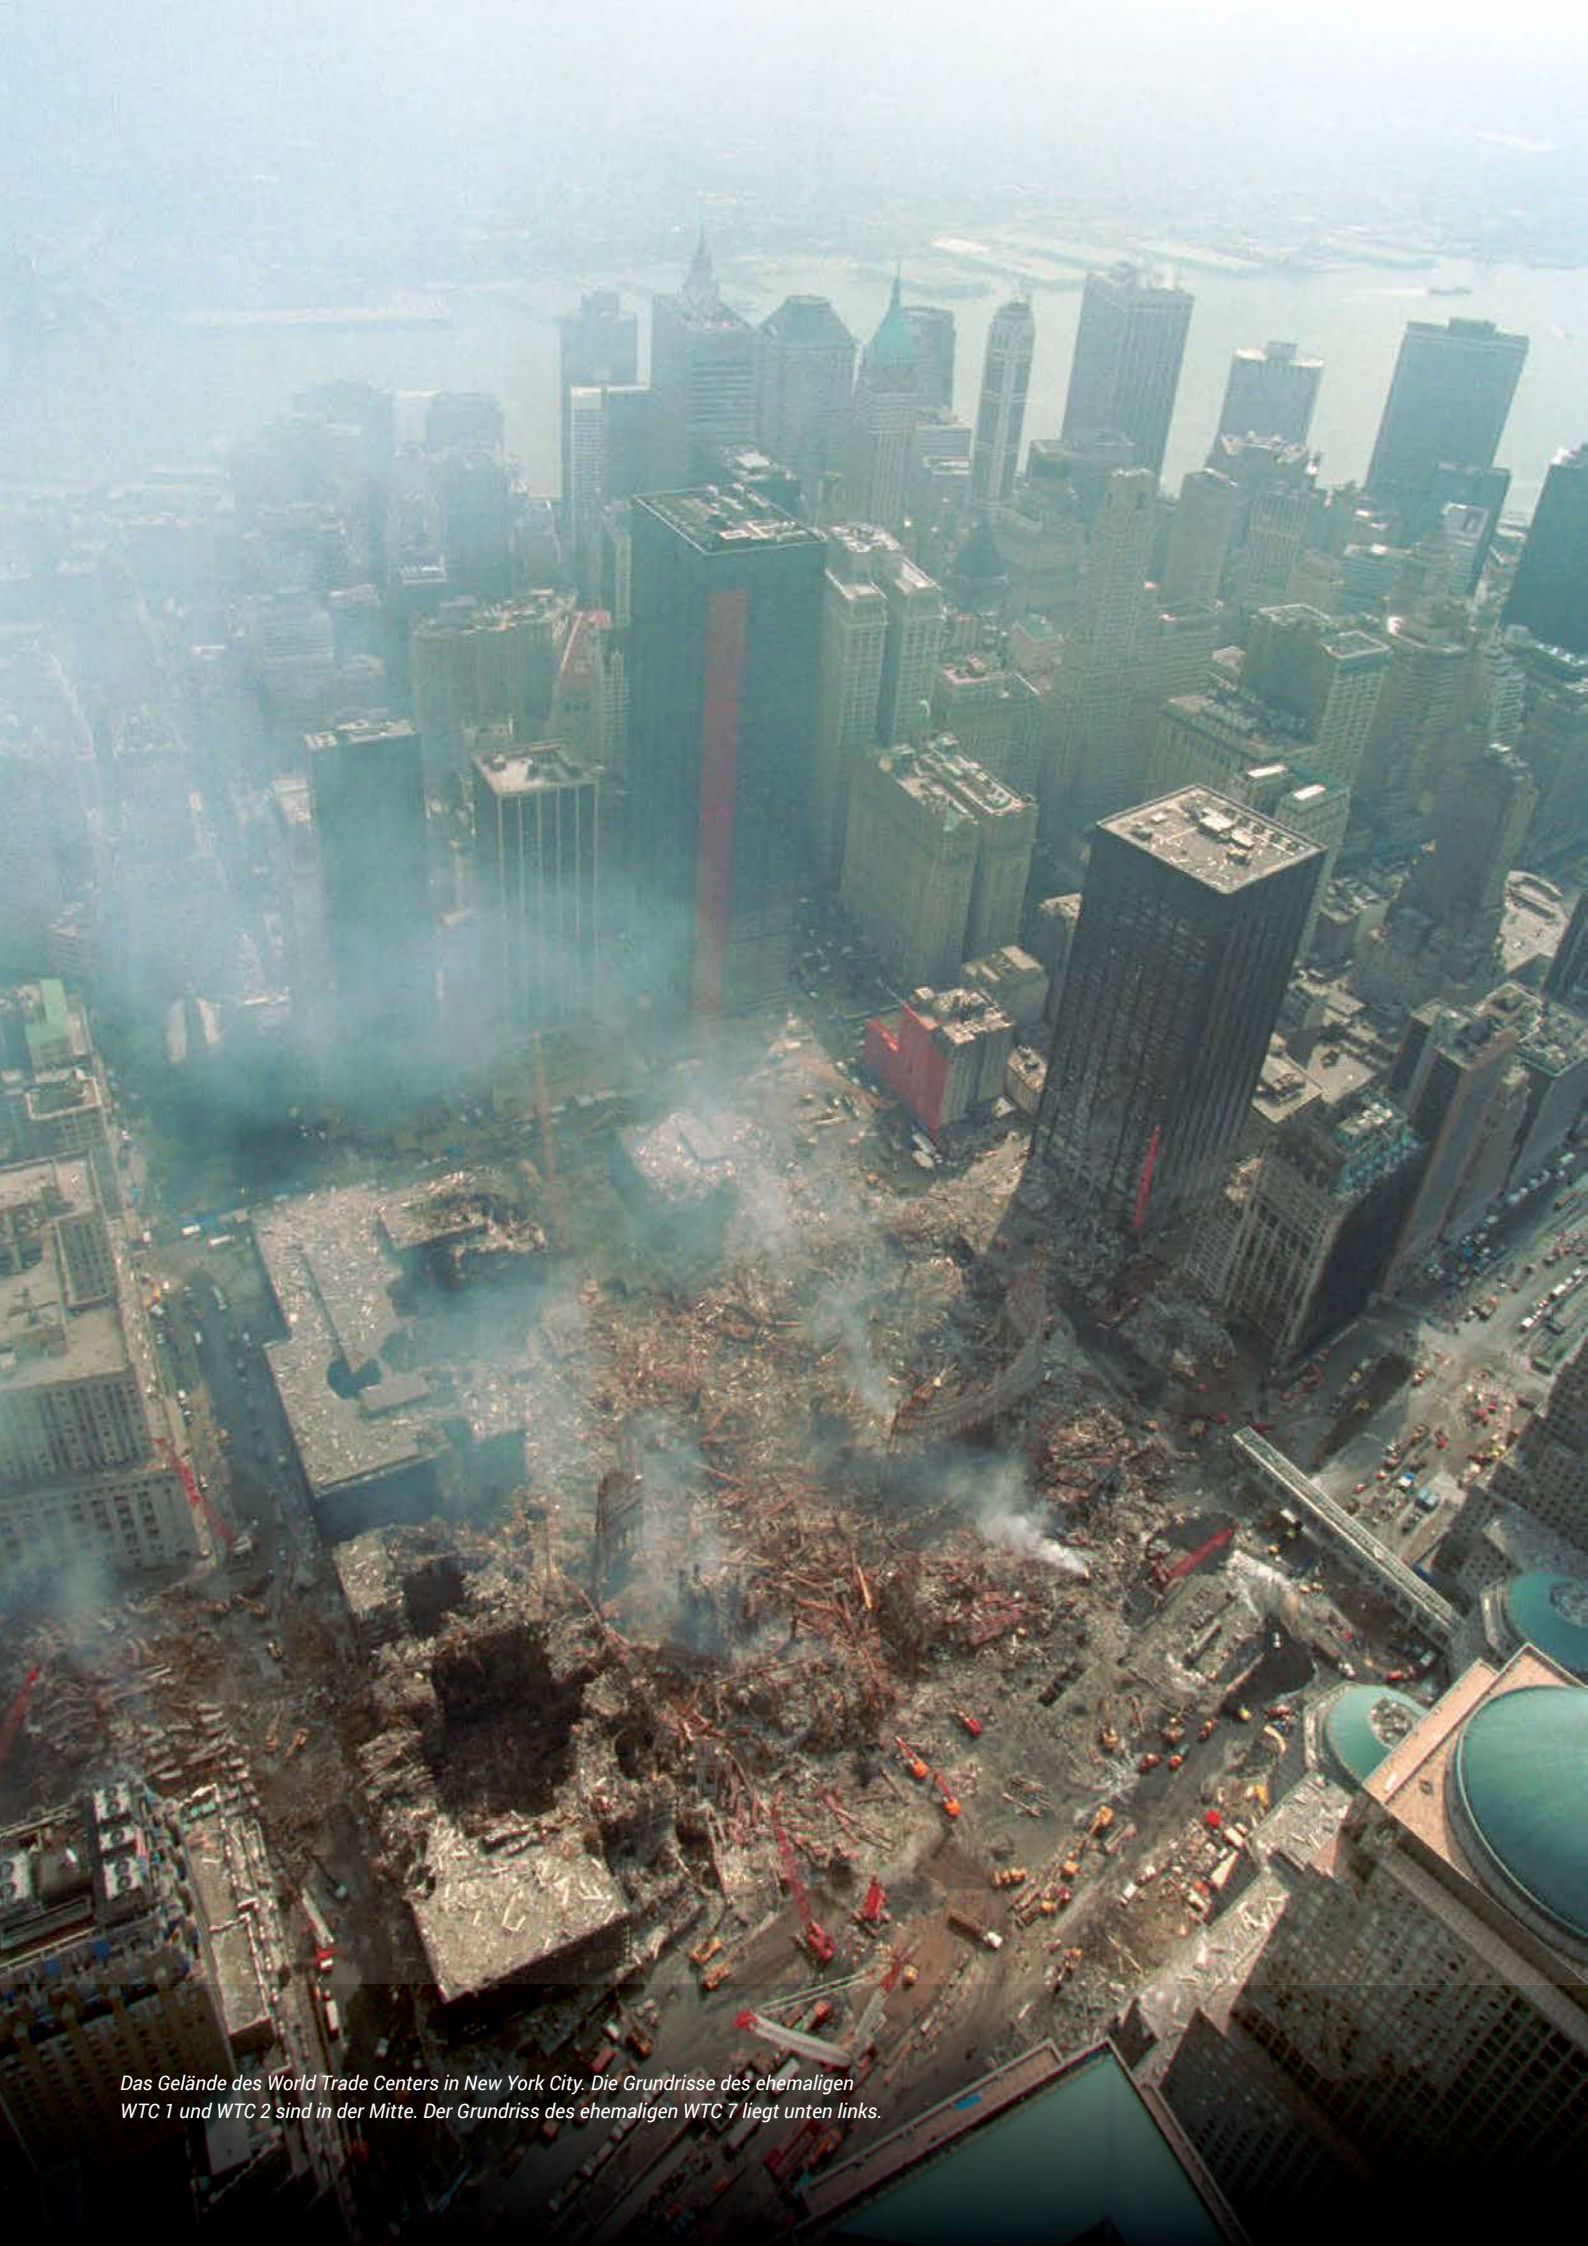
*Das Gelände des World Trade Centers in New York City. Die Grundrisse des ehemaligen WTC 1 und WTC 2 sind in der Mitte. Der Grundriss des ehemaligen WTC 7 liegt unten links.*

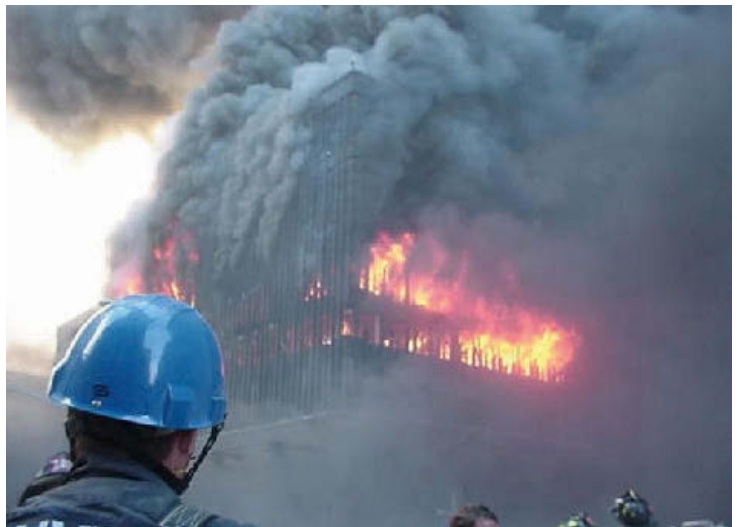
WTC 5 am 11. September 2001

- **WTC 5**, ein 9-stöckiger Stahlskelettbau im WTC-Komplex, bei dem am 11. September 2001 der drei Pfeiler überspannende Bereich von vier Stockwerken einstürzte.
- **Die Jackson Street Apartments**, ein Stahlbetonbau mit 21 Stockwerken in Hamilton (Ontario, Kanada), bei dem eine Deckenkonstruktion teilweise einstürzte.
- **CESP 2**, ein 21-stöckiger Stahlbetonbau in São Paulo (Brasilien), bei dem ein beträchtlicher Teil des Gebäudekerns einstürzte.

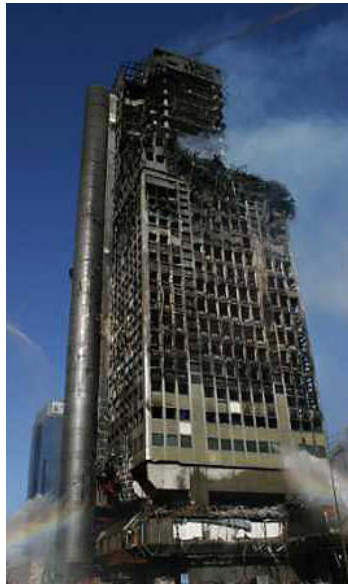
Der Windsor Tower, nachdem er fast 24 Stunden brannte.

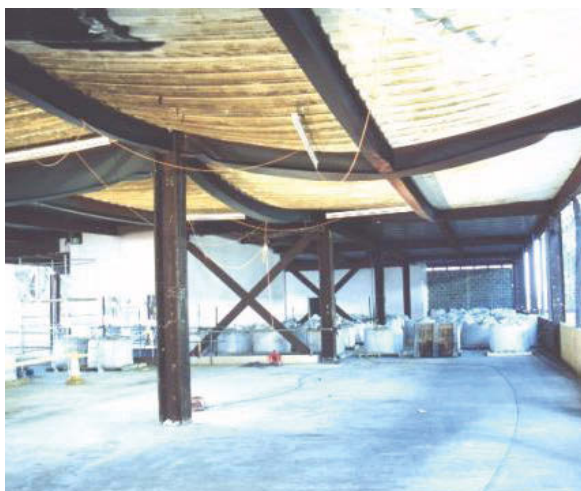
BRE Tests in Cardington, Vereinigtes Königreich.

Die NIST-Studie erwähnt auch zwei groß angelegte Feuer-test-Programme, die vom *Building Research Establishment* (BRE) in Cardington (UK) durchgeführt wurden. Die erste Testserie an einem repräsentativen achtstöckigen Bürogebäude in Stahlskelettbauweise erzeugte erhebliche Schäden, jedoch bewirkten die Brände – selbst mit nicht-brandgeschützten Deckenträgern – keinen Einsturz. Die zweite, an einem sechsstöckigen Betongebäude durchgeführte Testserie endete ebenfalls nicht mit einem Einsturz.

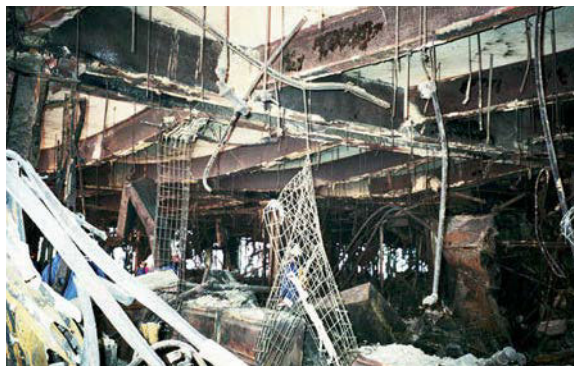
Brandschaden in WTC 5 (NIST-Studie von 2002 über Brände, die zu teilweisen oder völligen Einstürzen führten)

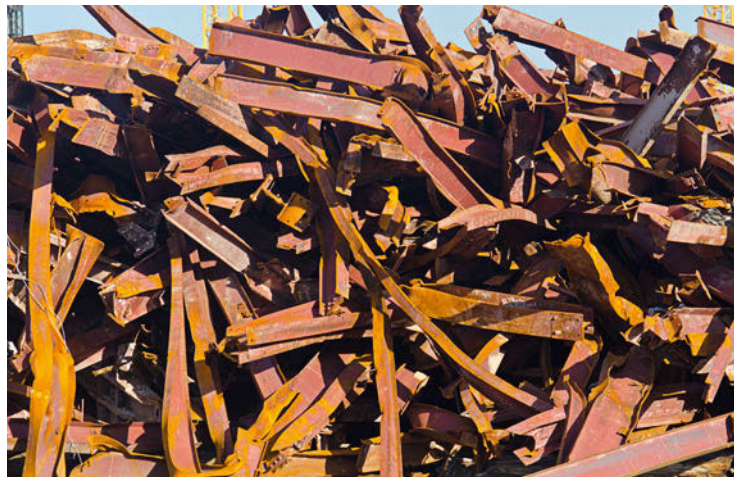
*Trümmerteile vom Abriss des Grand Palace Hotel/Claiborne Towers Building, New Orleans.*

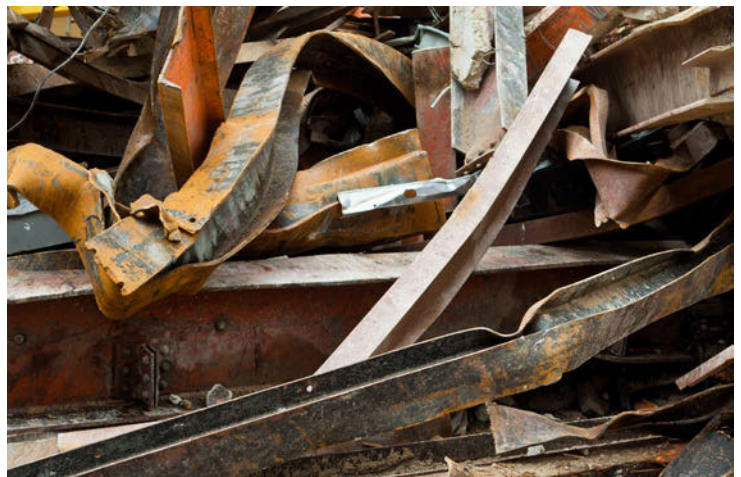
*Trümmer vom Abriss eines unbekanntes Gebäudes*

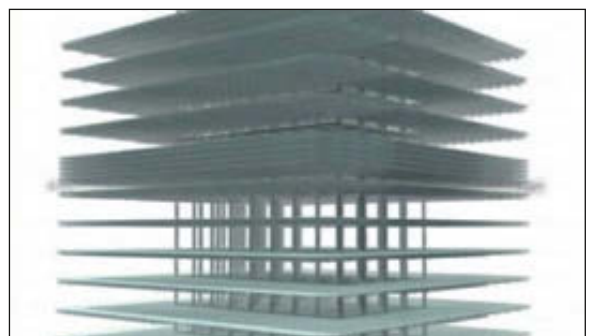
Diese Animation von PBS NOVA versucht die „Pfannkuchen-Theorie“ darzustellen.

Das Szenario der FEMA für WTC 1 und WTC 2, das zu diesem Zeitpunkt gängige Einschätzungen wiedergab und das NIST jedoch später verwarf, wurde als „Pfannkuchen-Theorie“ bekannt. Gemäß dieser Theorie führten die Brände dazu, dass die Deckenträger ihre Festigkeit verloren und nachgaben. Infolge dessen versagten die Befestigungen der Fachwerkträger an den Pfeilern und die Decken stürzten auf die Stockwerke darunter. Dies führte zu einer „unmittelbar fortschreitenden Serie von Deckeneinstürzen“, die „große Bereiche frei stehender Außenwände und möglicherweise zentrale Kernpfeiler“ stehen ließen. FEMA stellte weiter fest: „Mit wachsender Höhe der ungestützten Außenwandelemente knickten diese an den verschraubten Stoßverbindungen der Pfeiler ab und stürzten ebenfalls ein. Die Außenwände des Gebäudes scheinen abgeschält worden zu sein und fielen direkt von der Gebäudefront ab, während Teile des Kerns eher chaotisch einstürzten.“ FEMA behauptete auch, dass die oberen Abschnitte der Gebäude danach als „Rammhammer“ (pile drivers) wirkten. Diese verursachten „ein vielfältiges Versagen in den Stockwerken unmittelbar in und unter dem Abschnitt, in dem die Flugzeuge einschlugen“, das sich bis hinunter zur Basis der Gebäude fortsetzte.

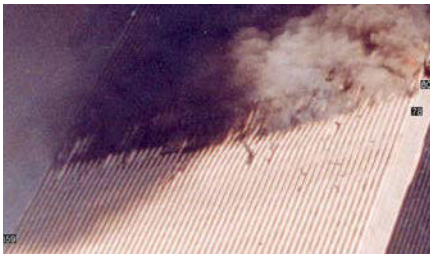
Sich nach innen biegender Außensäulen von WTC 2 zwischen den Stockwerken 77 und 83 auf der Ostseite um 9:58:55 Uhr (NIST NCSTAR 1-6, S. 178 (pdf: 260), Fig. 6-21).

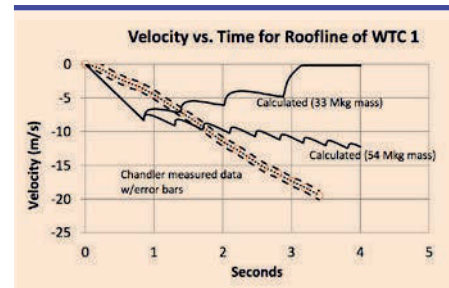
Diese Abbildung aus dem *discussion paper* von Szamboti und Johns vergleicht die beobachtete Geschwindigkeit der Dachkante von WTC 1 mit der Geschwindigkeit nach Bazant und Les Berechnungsmethode. Werden für diese die korrekten Werte verwendet, ergibt sich eine deutliche Abbremsung bei jedem Stockwerk.<sup>11</sup>

Im Januar 2011 veröffentlichte das *Journal of Engineering Mechanics (JoEM)* der ASCE einen Artikel von Dr. Zdenek Bazant und Jia-Liang Le mit dem Titel „**Why the Observed Motion History of the World Trade Center Towers is Smooth [Warum die beobachtete Bewegung des WTC-Südturms glatt ist]**“. Dieser war offensichtlich eine Reaktion auf die Arbeit „**The Missing Jolt: A Simple Refutation of the NIST-Bazant Collapse Hypothesis [Der fehlende Ruck: Eine einfache Widerlegung der Einsturz-Hypothese von NIST und Bazant]**“ von Anthony Szamboti und Graeme MacQueen. Sie kritisierte Bazant und Les früheren Artikel, der versuchte zu erklären, warum der Gebäudeunterteil dem fallenden Oberteil so wenig Widerstand bot. In dem Artikel von 2011 behaupteten Bazant und Le, dass die Abbremsung des Oberteils von WTC 1 „bei Weitem zu gering, um erkennbar zu sein“ gewesen sei. Dadurch würde erklärt, warum „die beobachtete Bewegung ... glatt“ erschien.

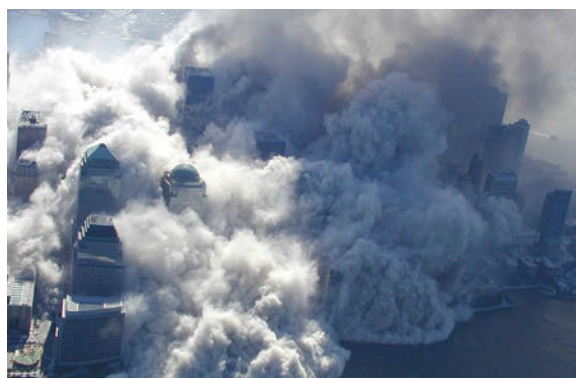
Der pulverisierte Beton hüllte Manhattan in gewaltige Staubwolken ein und bedeckte die Straßen mit einer etliche Zentimeter dicken Staubschicht.

Eine der auffallendsten Besonderheiten der Zerstörung der beiden Gebäude war die fast vollständige Pulverisierung der Betondecken. George Pataki, der Gouverneur des Staates New York, beschrieb es so:

Zudem wurde auch das Stahlskelett der Gebäude – mit Ausnahme einiger Außenwandelemente, die unten stehen blieben – nahezu vollständig zerstückelt und in kleine Teile zerlegt. Das zentrale Stahlskelett wurde in seine Einzelteile zerbrochen, und die äußeren Säulen wurden in die dreistöckigen Sektionen zerlegt, aus denen sie zusammengesetzt waren.

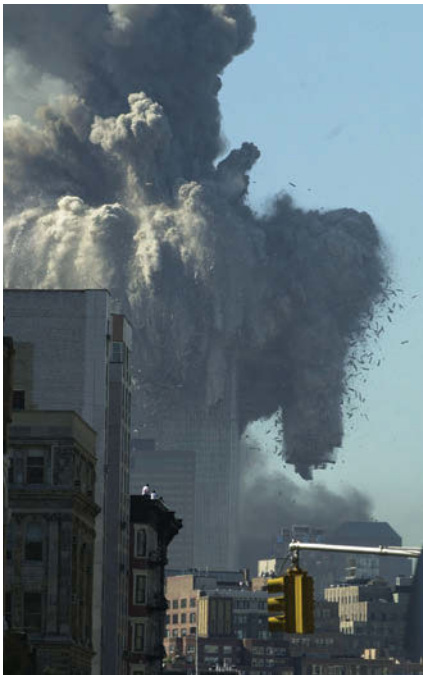
Material von WTC 1, darunter tonnenschwere Stahlträger, wurde explosiv in alle Richtungen und oft bis über 100 m weit weggeschleudert.

Ein erheblicher Anteil der Bausubstanz der Gebäude wurde auf- und seitwärts auf parabelförmigen Bahnen weit über den Umriss der Gebäude hinaus weggeschleudert, während das Stahlskelett zerstückelt und der Beton pulverisiert wurden. FEMAs Building Performance Study zufolge erstreckte sich das Trümmerfeld bis zu 140–150 m über die Grundfläche der Türme hinaus. In seinem populären 5-minütigen Video, „**North Tower Exploding [Der explodierende Nordturm]**“ beschreibt der Physiklehrer David Chandler das beobachtete explosive Ausschleudern von Material aus WTC 1:

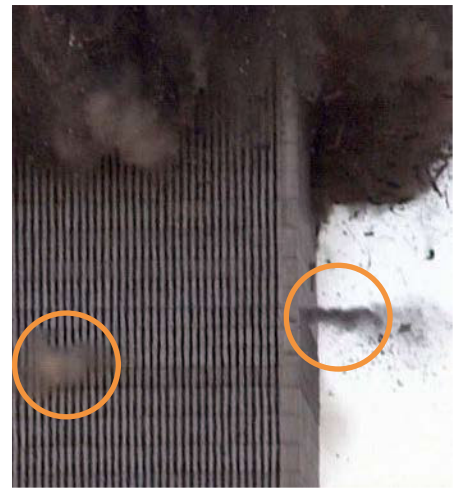
*Squibs: In WTC 1 und WTC 2 wurden Trümmer ausgehend von einzelnen punktförmigen Quellen mit hoher Geschwindigkeit seitlich ausgestoßen, oft 20 bis 30 Stockwerke unter der Zerstörungszone.*

*In den Videos ist zu sehen, wie diese Ausstöße seitlich, oft 30 Stockwerke unter der zerstörungszone wegschießen ... jeder der Ausbrüche scheint von einer punktförmigen Quelle auszugehen und in Sekundenbruchteilen 15 bis 30 m weit hinauszuschleßen. Einer dieser Ausstöße dauerte, wie wir anhand von Einzelframes des KTLA-Videos<sup>16</sup> abschätzen konnten, etwa 0,45 s, was eine Durchschnittsgeschwindigkeit von gut 50 m/s ergibt.*

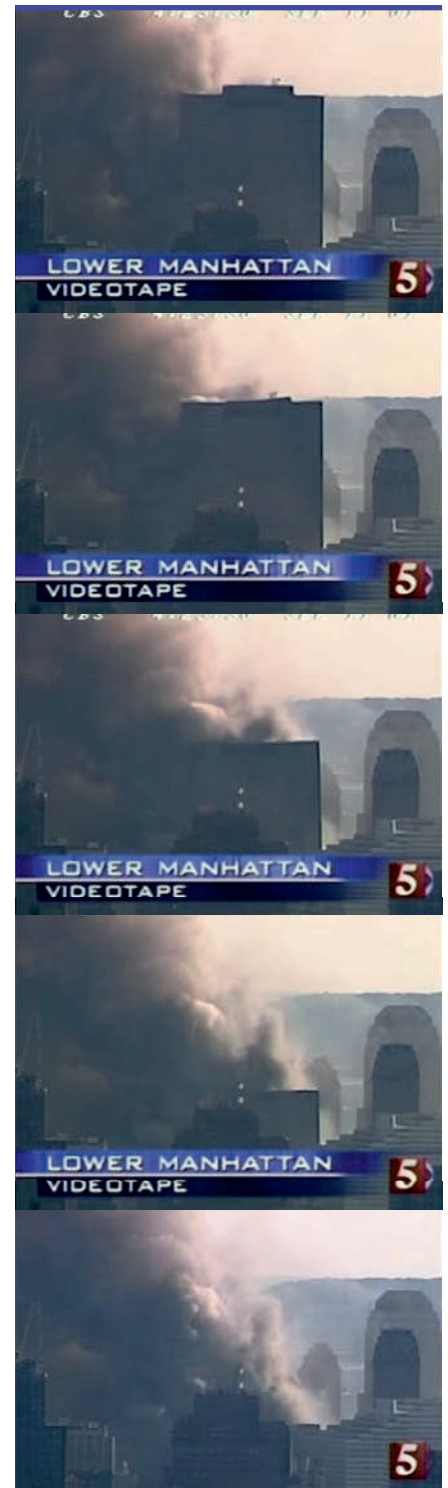
*WTC 7, wie es symmetrisch innerhalb seiner Grundfläche einstürzt. Das Oberteil des Gebäudes beschleunigt während 2,25 sec des Einsturzes im freien Fall.*

*Alle fachkundig durchgeführten Messungen mit unterschiedlichen Methoden zeigen, dass die nordwestliche Ecke von Gebäude 7 mit einer Beschleunigung, die nur wenige Prozent von der des freien Falls abwich, einstürzte. Doch Ihr Bericht widerspricht dem, indem Sie darin behaupten, die Einsturzdauer sei 40 % langsamer gewesen als die für den freien Fall berechnete Dauer, wobei dem nur ein einziger Bezugspunkt zugrunde liegt. Wie kann ein deutlich sichtbarer, leicht messbarer Wert einfach unter den Teppich gekehrt werden?*

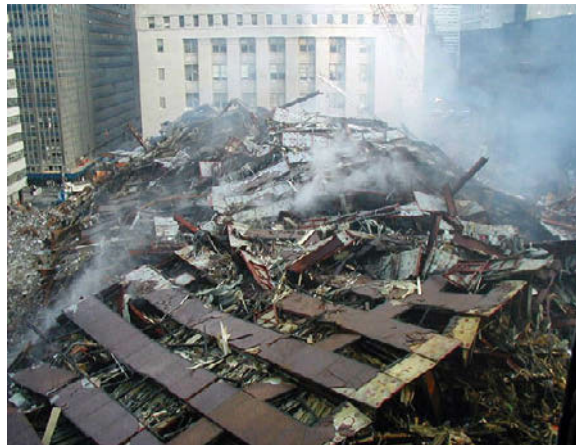
*Die Stahlkonstruktion von Gebäude 7 wurde zerstückelt und in einem kompakten Trümmerhaufen abgelegt.*

So wie bei der Zerstörung von WTC 1 und WTC 2 wurde auch das Stahlskelett von WTC 7 fast vollständig zerlegt. Doch im Gegensatz zu den Trümmern von WTC 1 und WTC 2 „befanden sich die Trümmer von WTC 7 zum größten Teil innerhalb der ursprünglichen Grundfläche des Gebäudes“, so NIST.<sup>10</sup>

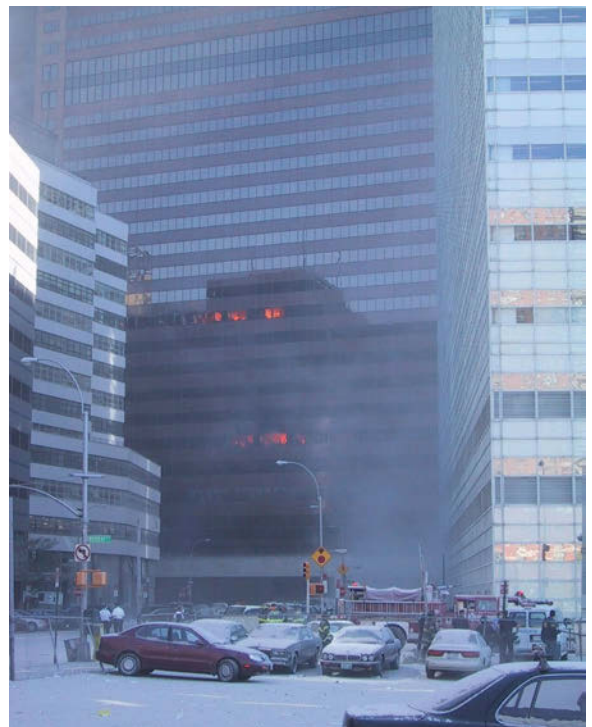
WTC 7 vor und nach dem Einsturz. Gemäß NISTs „wahrscheinlicher Einsturzabfolge“ hätte es bis wenige Sekunden vor dem Einsturz keinen Grund gegeben, einen vollständigen Einsturz vorherzusagen.

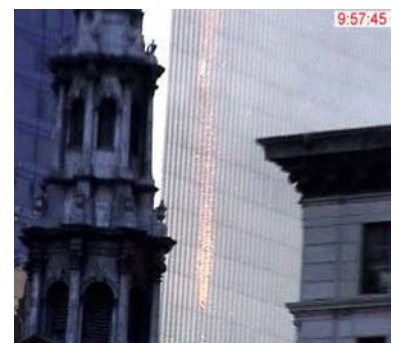
Bei reinem flüssigen Aluminium wäre ein silbriges Aussehen zu erwarten. Jedoch war das geschmolzene Metall sehr wahrscheinlich mit einer großen Menge von heißen, teilweise verbrannten, festen organischen Materialien vermischt ... was ein oranges Glühen sichtbar machen kann, ganz ähnlich wie Holzscheite, die in einem Kamin brennen.

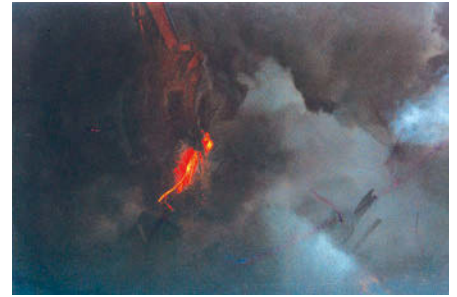
Dieses Foto, von Frank Sileccia am 27. September 2001 aufgenommen, zeigt ein Stück Metall, das ausgegraben wurde und von lachsrot-gelber Farbe ist, was auf Temperaturen von 850 °C bis 1050 °C hinweist.

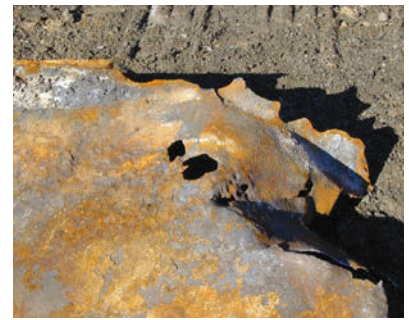
*Erodierter sulfidierter Stahl von WTC 7 auf dem Schrottplatz, bevor er aussortiert und zur Untersuchung gebracht wurde*

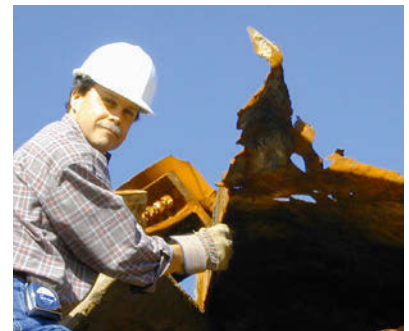
*John Gross, der NIST bei der FEMA Building Performance Study vertritt, posiert mit dem erodierten sulfidierten Stahl. NIST behauptete später, dass kein identifizierbarer Stahl von WTC 7 geborgen wurde, und John Gross leugnete die Existenz geschmolzenen Metalls.*

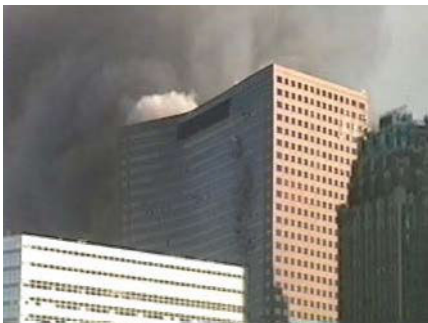
Dieses Video, das in 2008 aufgetaucht ist, zeigt deutlich vertikale Sequenzen von Explosionen und Fensterbrüchen, als das WTC 7 einzustürzen beginnt. Es kann angesehen werden unter <http://AE911Truth.org/downloads/video/WTC7-West.mp4>.

Außerdem widerspricht das in Kapitel 4 untersuchte Beweismaterial NISTs Behauptung, es habe keine Augenzeugen für Explosionen oder Videoaufnahmen davon gegeben. Es wurden durchaus Explosionen gesehen und aufgenommen. Ein Augenzeuge berichtete: „[E]s sah so aus, als würde eine Schockwelle durch das Gebäude laufen, und alle Fenster flogen raus.“ Videos widersprechen ebenfalls NISTs Behauptung, es habe keine Fensterbruchschäden gegeben. Insbesondere ein im Jahr 2008 aufgetauchtes Video zeigt eindeutig eine vertikale Abfolge von Explosionen und das Zerbersten von

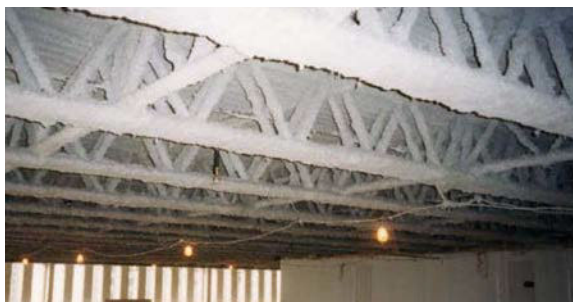
Ein Foto der WTC-Träger mit Brandschutzbeschichtung.

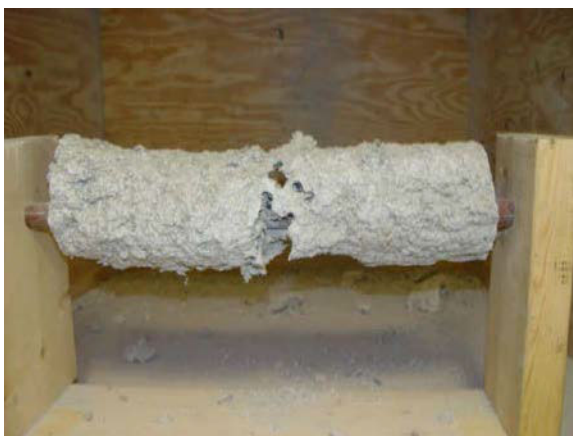
Ein Foto aus NISTs „Debris Impact Study“.

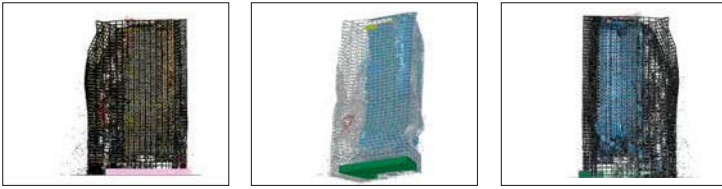
**Oben:** Das jeweils letzte Bild von NISTs Computersimulation zeigt WTC 7 von Norden, Nordwesten bzw. Süden.
